MINISTÈRE DE L'AGRICULTURE ET DE LA PÊCHE

Objet : Risques présentés par les fendeuses de bûches à vis horizontale anciennes et mise en conformité

Résumé : des fendeuses de bûches à vis horizontale anciennes sont encore à l'origine de graves accidents. La présente note a pour objet de détailler les non-conformités de ces machines et de préciser les conditions de leur mise en conformité.

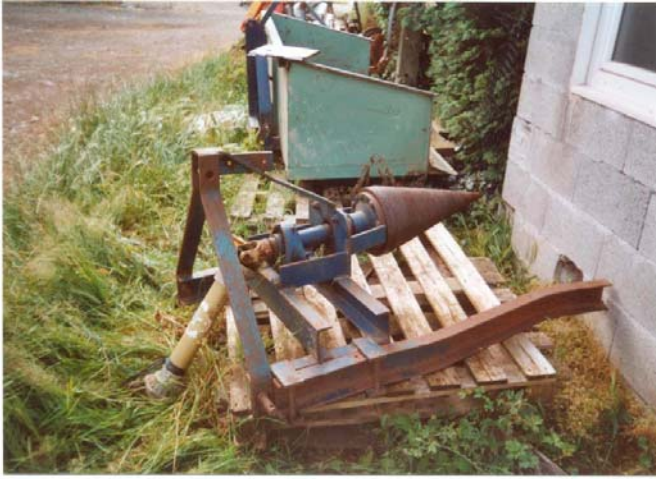
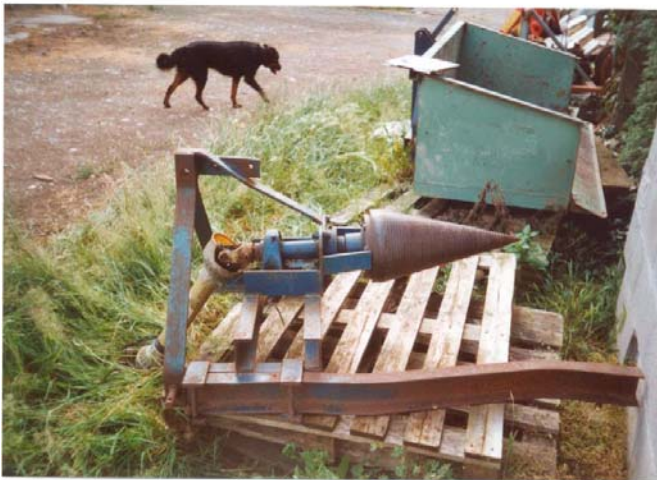
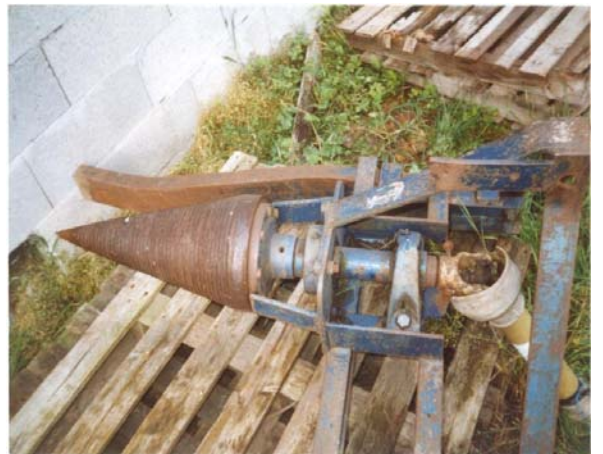
Trois photos de la fendeuse mise en cause lors de l'accident N°5

Un exploitant agricole utilisait seul une fendeuse de bûches à vis, constituée d'une vis filetée reposant sur deux pièces métalliques solidarisées à une triangulation. La fendeuse était équipée d'une barre anti-giratoire destinée à éviter la rotation de la bûche.

Alors que ce dernier fendait des bûches de 1,60 à 2 mètres de longueur, pour réaliser des piquets, la manche de son bras gauche a probablement été happée par la vis. Le bras qui s'est enroulé autour de la vis a dû être amputé.

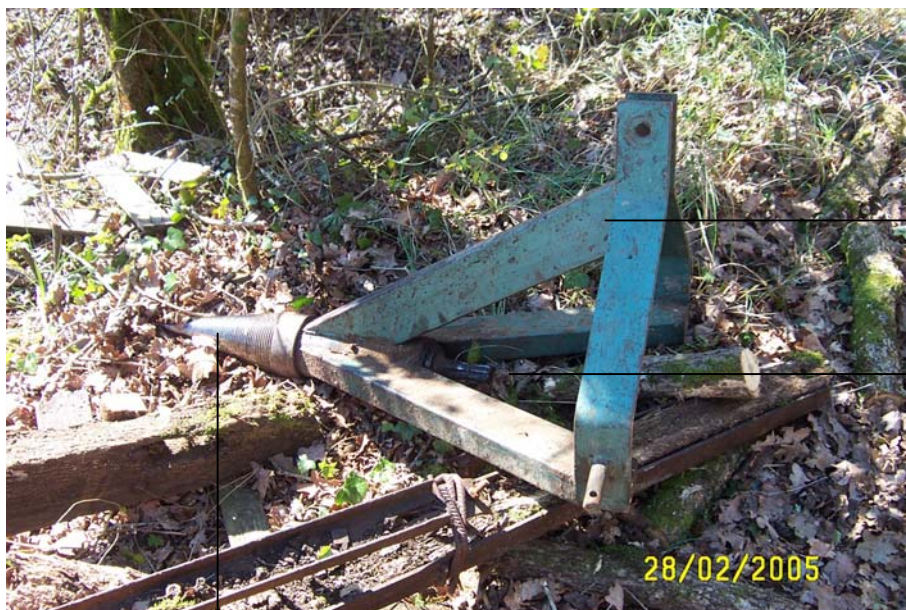
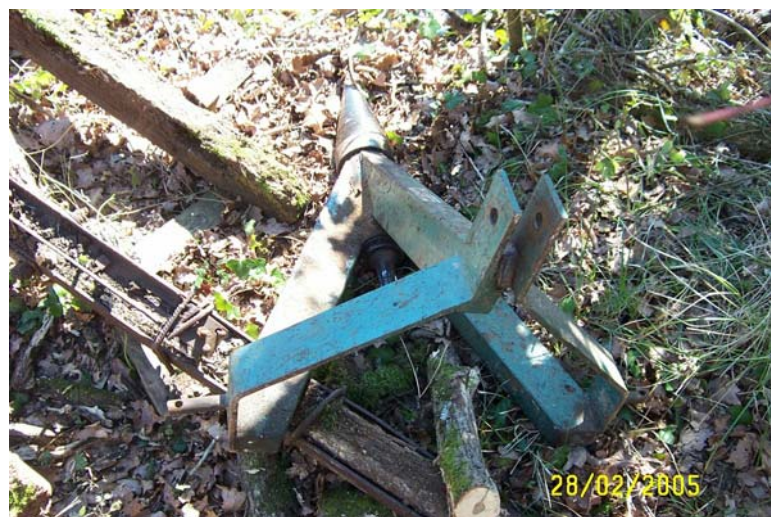
Deux photos de la fendeuse mise en cause lors de l'accident N°6

Un exploitant agricole utilisait seul une fendeuse de bûches à vis horizontale, constituée d'une vis fileté montée sur une structure triangulée attelée au relevage trois points de son tracteur, (deux photos ci après). Un de ses vêtements a probablement été happé par la vis qui l'a entraîné dans sa rotation et l'a tué.

Structure triangulée permettant la fixation à l'attelage trois points du tracteur

Prise de force reliée à la prise de force arrière du tracteur par un arbre de transmission à cardans

Vis (ou vrille) rotative conique et fileté
